1er. TRIMESTRE 2024

REPORTE FOTOGRÁFICO DEL INFORME DE AVANCE TRIMESTRAL

<p>DE LA INSTITUCIÓN LOGO</p>	<p>PRIORIDAD 5 Nombre de la obra: Adecuación de laboratorios, cubículos y aulas multidisciplinarias del área académica de matemáticas y física primera etapa del Instituto de Ciencias Básicas e Ingeniería</p>	
	<p>Porcentaje de avance</p> <p>100%</p>	
<p>GEOREFERENCIA O CROQUIS DE LOCALIZACIÓN DE LA OBRA O PROYECTO</p>

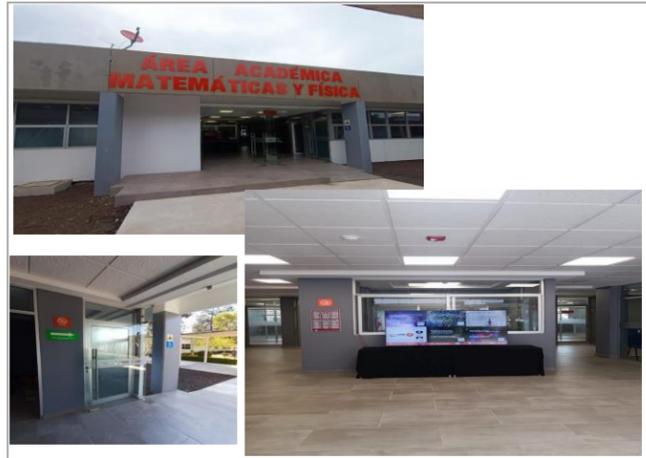
FOTOGRAFÍAS 1 (F1). Conclusión de trabajos exteriores (Fachada principal) e interiores (vestibulo principal)

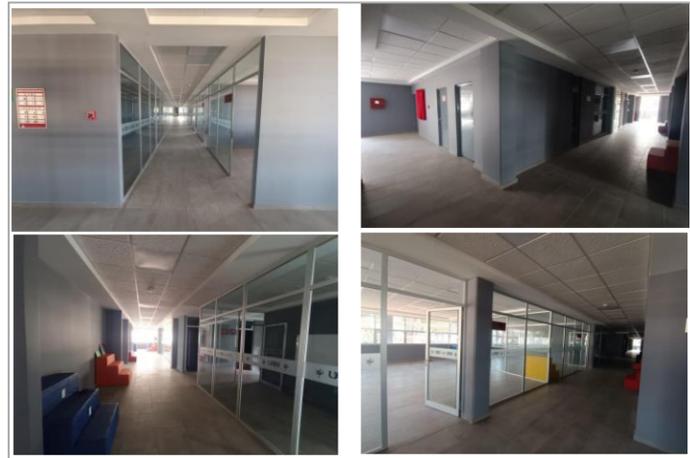
FOTOGRAFÍAS 2 (F2). Conclusión trabajos interiores, pasillos cubículos y aulas.

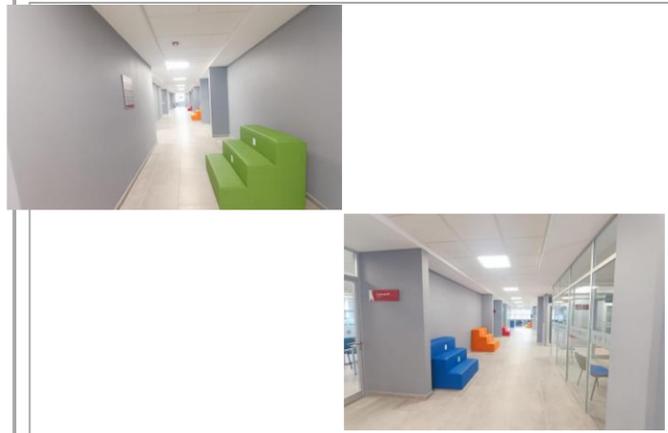
FOTOGRAFÍAS 3 (F3). Conclusión de trabajos interiores circulaciones.

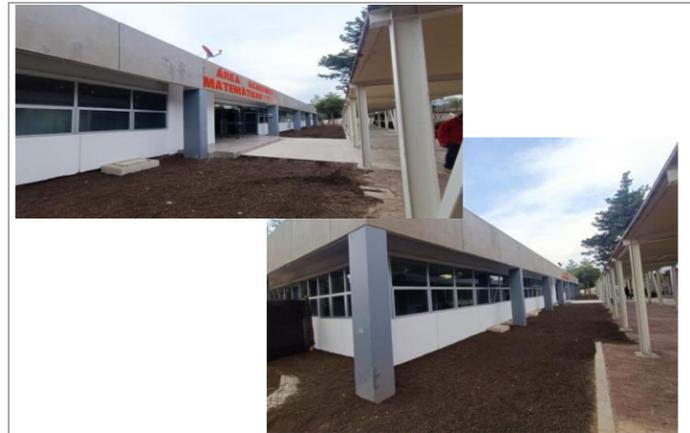
FOTOGRAFÍAS 4 (F4). Conclusión trabajos exteriores (fachadas)

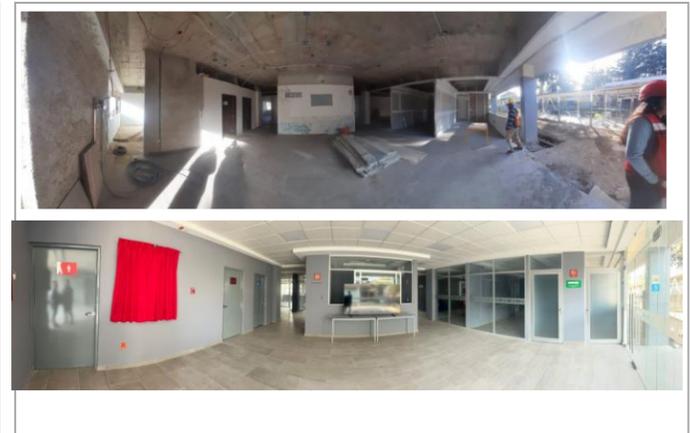
FOTOGRAFIA ANTES, DURANTE Y DESPUÉS. Exterior del módulo intervenido. Interior Pasillos centrales.
